地域の水質調査と河川の保護活動

食料環境科 2年 今・須藤・市川・近野

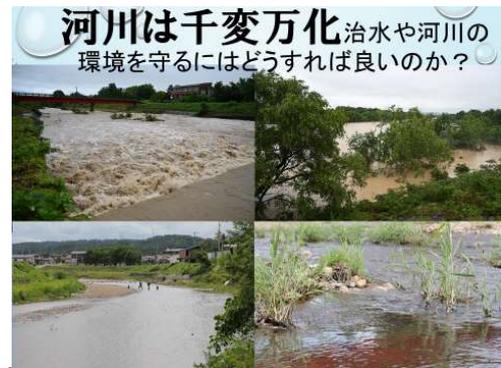
月	内容
4月	役割決め、課題選定・検討
5月	犬川の水質調査
6月	河川整備
7月	水質調査、生物調査、現場見学
8月	犬川の中流の調査、現場見学
9月	犬川と黒川の水質調査、河川ごみ調査
10月	河川整備、まとめ

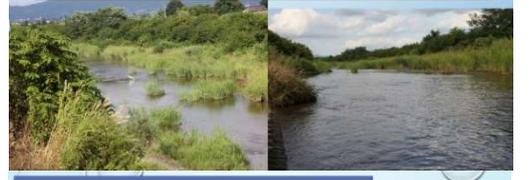
④黒川中下流…高山地区

水温	COD	NH ₄	NO ₂	NO ₃	PO ₄
28.4	8	0.3	0.07	0.2	0.02

川幅約25m、水量…中、水の色…薄茶色、COD…最大値、NO₂…0.07、NO₃…最小値

④黒川中下流…高山周辺の調査…川幅は約25m、水質は、CODが8ppmと高く、亜硝酸態窒素も0.07ppmと比較的高く近くで汚れが流れ込んでいることが考えられました。ただしリン酸は最低値を示していました。水中生物は、ウグイの稚魚が見られ、少し離れたところにシラサギが確認されました。その結果、**ややきれいな水**と判断しました。

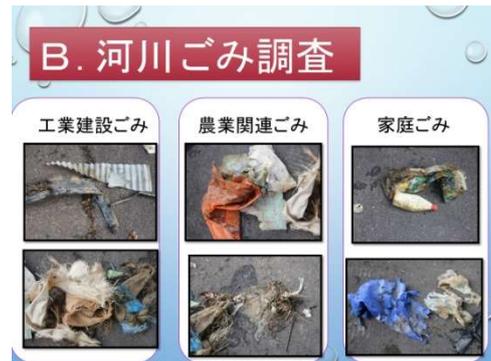
B. 河川ごみ調査

蓬田橋周辺の河川ごみを収集し、①工業建設ゴミ、②農業関連ゴミ、③家庭ゴミに分別しその割合について調査しました。工業・建設ゴミが 1.68kg、農業関連ゴミが 0.63kg、家庭ゴミが 0.6kg でした。全体的にビニール系のゴミが多いことがわかりました。海まで流されてしまうとマイクロプラスチックゴミの原因となるので対策が必要だと考えました。
