### 1. 選定理由

### 4. 実施概要

#### (1) ビオトープとは

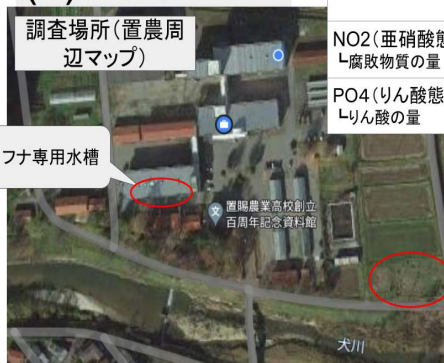
## (3)水質調査

COD(有機物量) ↳水質汚濁の程度を示す	NH4(アンモニウム態窒素) ↳アンモニアの量
NO2(亜硝酸態窒素) ↳腐敗物質の量	NO3(硝酸態窒素) ↳毒物質の量
PO4(りん酸態りん) ↳りん酸の量

・近場の池や川などの差を調べました

水質調査とは、川の水が質・量ともに正常であるかどうかを調べ、知ることにより問題点や解決方法を見つけだす調査のことです。今回は「川の水調査セット」を使用しました。

- ①COD (有機物量)
- ②NH4 (アンモニウム態窒素)
- ③NO2 (亜硝酸態窒素)
- ④NO3 (硝酸態窒素)
- ⑤PO4 (りん酸態)

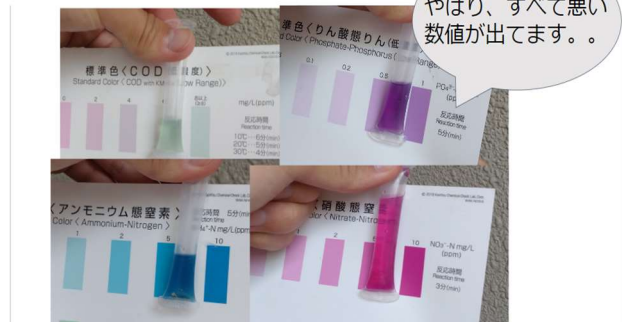
### (3) 水質調査

水質調査の結果、水の流れがある小松頭首工の水質より、水の流れがないフナ専用水槽での水交換前の水質の数値が一番悪く、すべての調査項目で、一番濃い色である最低値が見られました。

水質調査は、去年行った経験を活かし、自分たちの力でフナ専用水槽、小松頭首工で8月と9月に実施しました。
